## PLATAFORMA SALVEMOS LA CASA DE CAMPO

### INFORMACION DE LA SITUACION DE DEGRADACION DE LOS ARROYOS PORTUGUES, ANTEQUINA Y SU PUENTE HISTORICO.

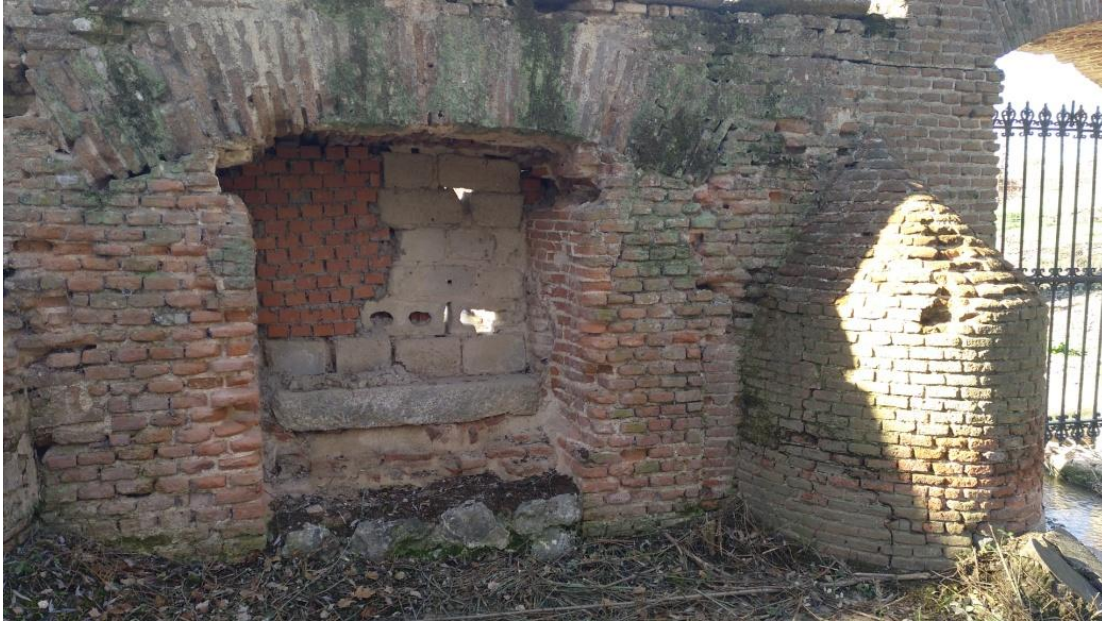
*Tapado de una de las salidas antes de su restauración, y el abandono que se puede visualizar en el talado de dos arboles crecidos en su contrafuerte en el que había generado una grieta*

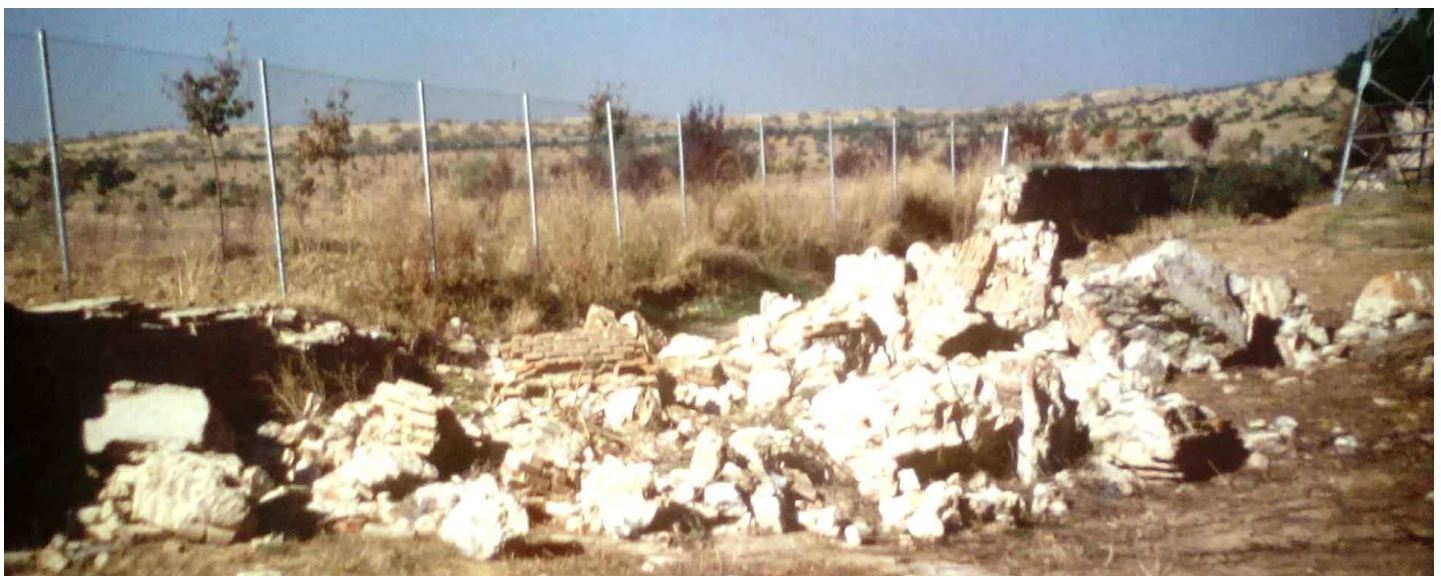
En la última riada de Madrid, en el año 1995, la Casa de Campo se vio afectada por grandes desperfectos. Uno de ellos fue la destrucción de su vallado histórico, por no encontrar el agua salidas en los arroyos de Antequina y del Portugués, ya que casi todas estaban valladas.

*Fotografía del año 1995. La riada se llevó 200 metros de vallado histórico entre los dos arroyos*

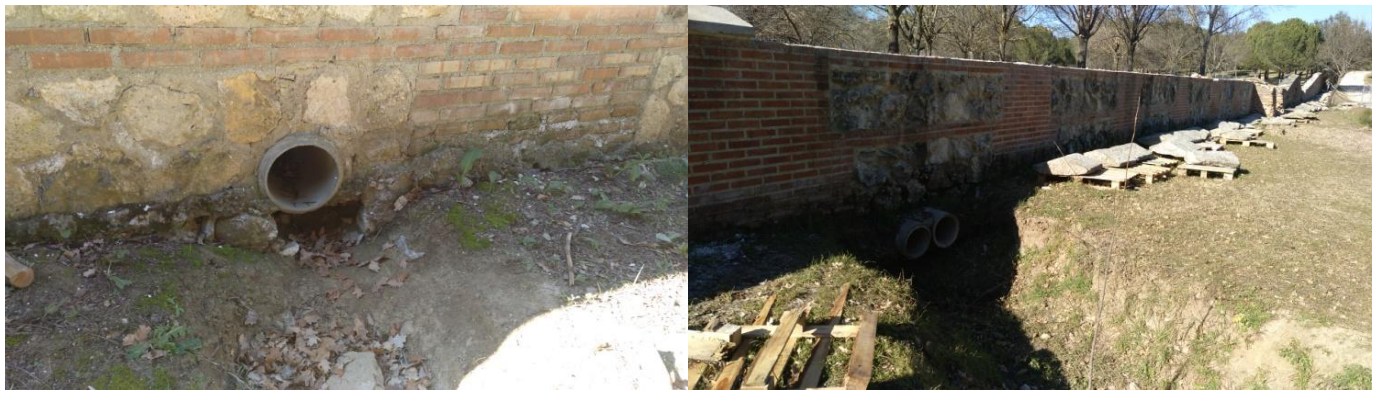
En la reposición del muro se instalaron una sucesión de tubos de fibrocemento para la salida de aguas y arenas, llegadas, del Parque de Somosaguas.

*Tubos instalados en la tapia mientras permanecían valladas 12 de las 15 rejas históricas.*

Con estas nuevas entradas por medio de tubos se modificó el cauce del arroyo, creando uno nuevo en paralelo con el muro histórico.

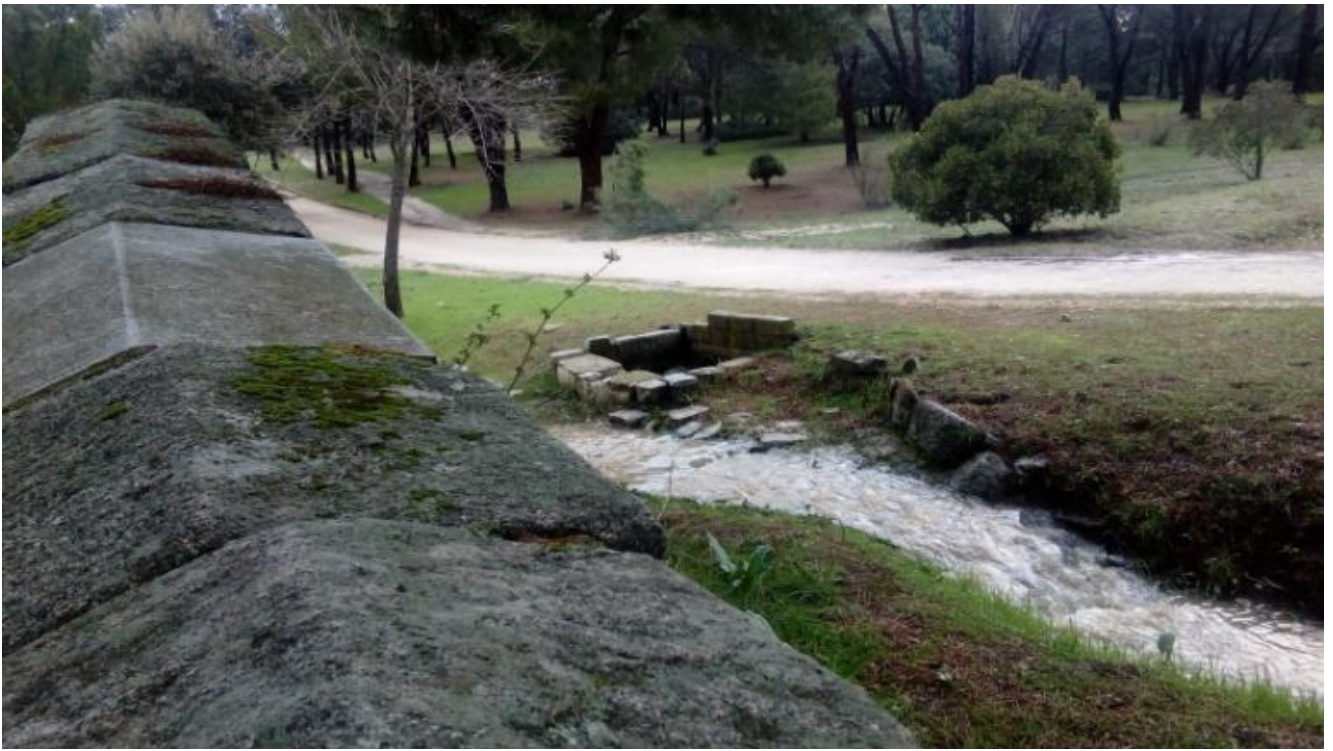
Como se puede ver en la foto y en el croquis, el arroyo del Portugués entraba en la casa de Campo perpendicular al vallado, desembocando en el arroyo del Antequina a 390 m de su vallado, pero con la entrada de múltiples tubos de fibrocemento en su vallado se modifica el cauce, dejándolo en paralelo al vallado. Después de la última restauración del muro, fueron eliminados los tubos pero su cauce no se recuperó.

*Entrada actual de aguas del arroyo del Portugués a la Casa de Campo siendo llevadas en paralelo al vallado*

3º Recuperar su cauce histórico del arroyo del Portugués en la Casa de Campo.

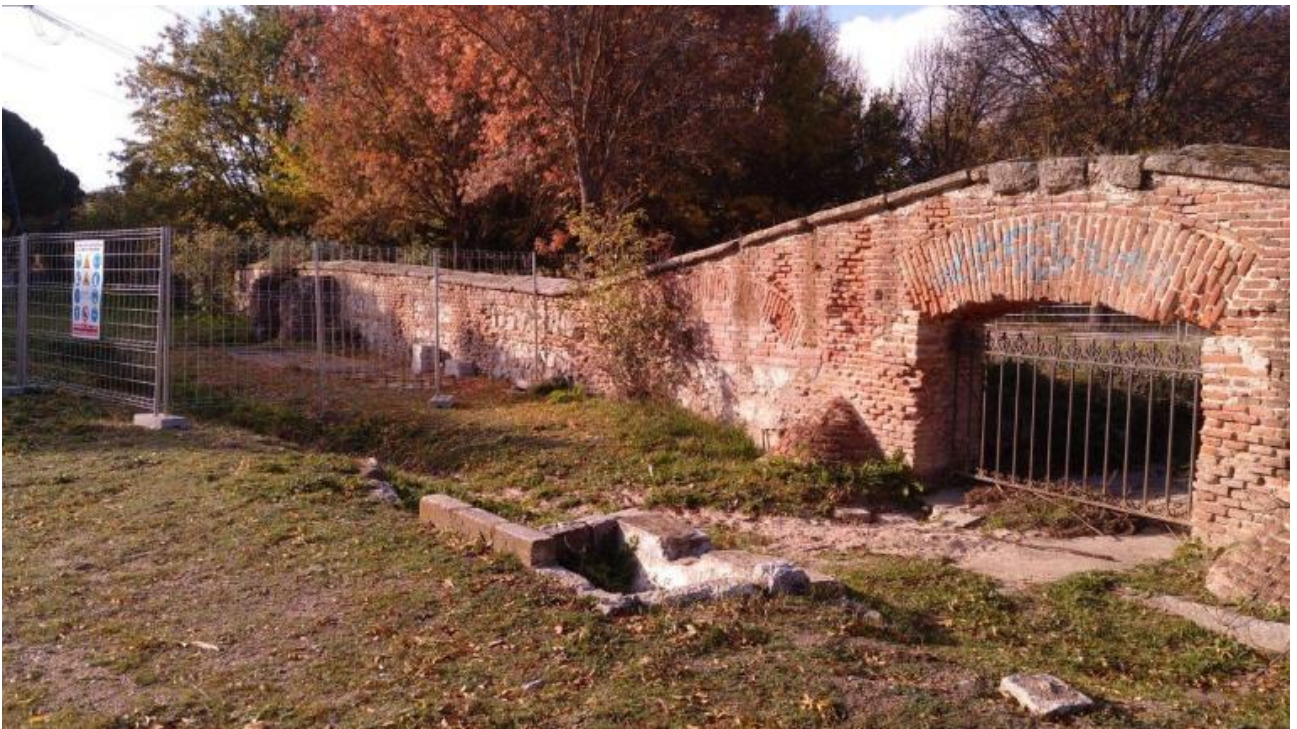
*Arqueta de granito para recoger las aguas que atravesaban el camino en la Casa de Campo para ir a desembocar en el Antequina, y desvío de aguas paralelas al vallado*

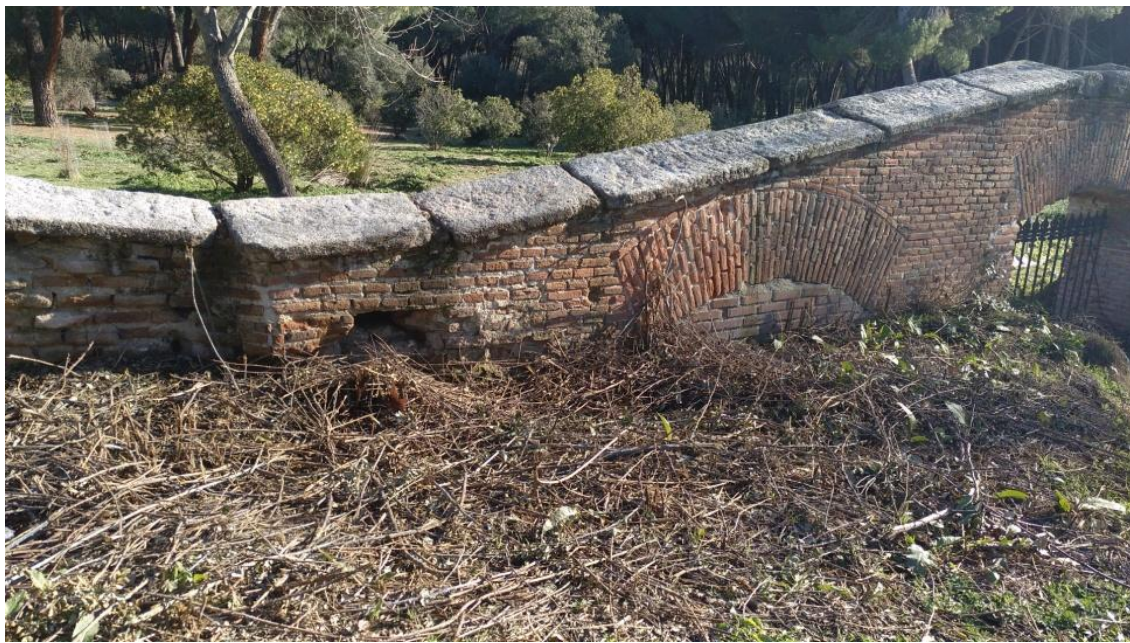
El alisado del terreno por medio del arado con rejas en la zona del Parque de Somosaguas hizo desaparecer el cauce del arroyo del Portugués durante muchos años, generando una llanura por la que se iban acumulando las tierras sobre el vallado. Una parte de estas tierras entran en la Casa de Campo.

Con el arrastre de estas tierras se fueron amontonando sobre el vallado llegando a tener una altura de más de un metro y medio y un ancho de más de 200 metros y generando múltiples aperturas en el muro, aperturas por las que entraba el agua y las tierras a la Casa de Campo.

*Vista del arroyo del Portugués, antes de su restauración, desde el parque de Somosaguas, con acumulación de arenas y maleza de más de un metro y medio*

2º Retirar las tierras hasta recuperar el lecho histórico del arroyo del Portugués en su paso a la Casa de Campo, tanto en Pozuelo como en Casa de Campo

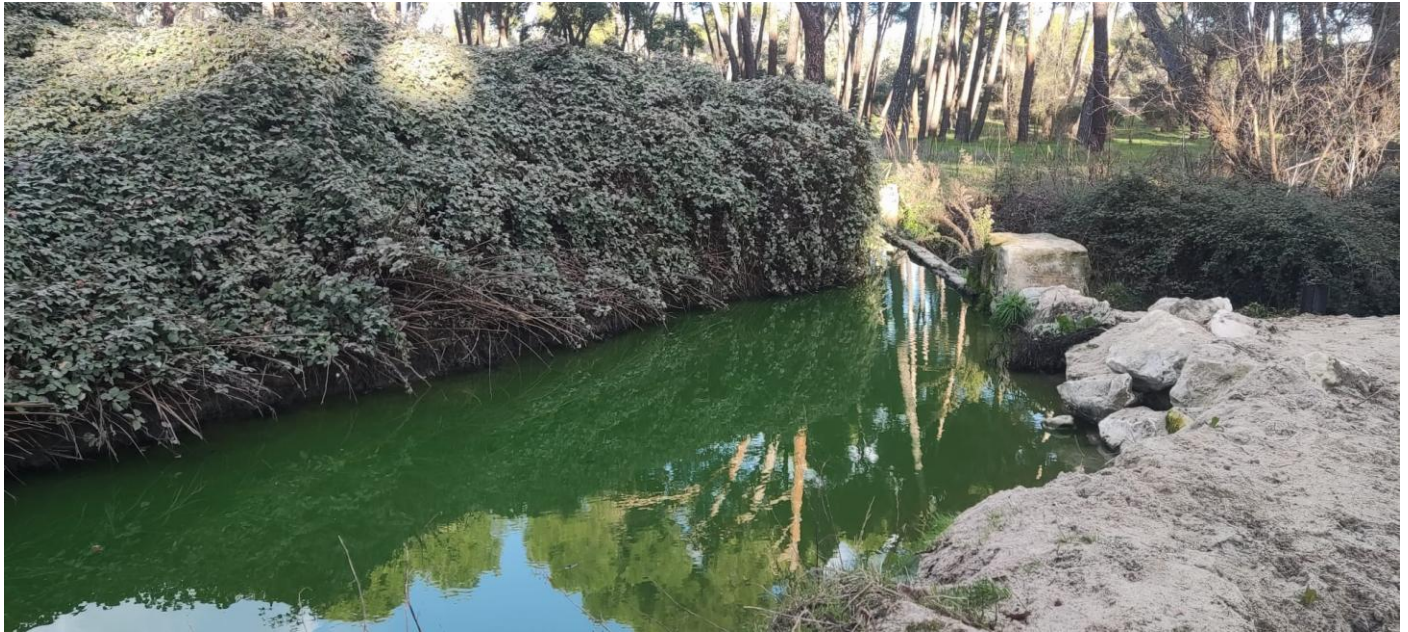
En la intersección de los arroyos Antequina y Portugués se generó una presa en la que su recula era el arroyo del Portugués, entrando el cauce del Antequina directamente en la presa. La presa cuenta con un azud.

Esta presa ha recogido durante años las arenas y lodos provenientes del Parque de Somosaguas reteniendo miles de metros cúbicos de arenas y lodos hasta su total colmatación en todo lo que era el represado de aguas.

Una vez contemplado en el contrato la retirada de lodos por la contrata de mantenimiento, en vez de retirarlos esta se limita a abrir el azud de la presa, expulsando cientos de toneladas de arena y lodos, llevándose la tierra del cauce y arrastrando a su vez tierras de su propio cauce lo que deviene, en los cambios de dirección del arroyo, grandes desprendimientos, como el próximo al puente de las Garrapatas.

*Visualización de la presa y de las zarzas que han crecido sobre los lodos.  
Tintado de aguas por el mal depurado actual, foto del 2026*

4º Recuperar la presa actual, retirado de tierras y lodos que se han arrastrados aguas arriba de forma periódica.

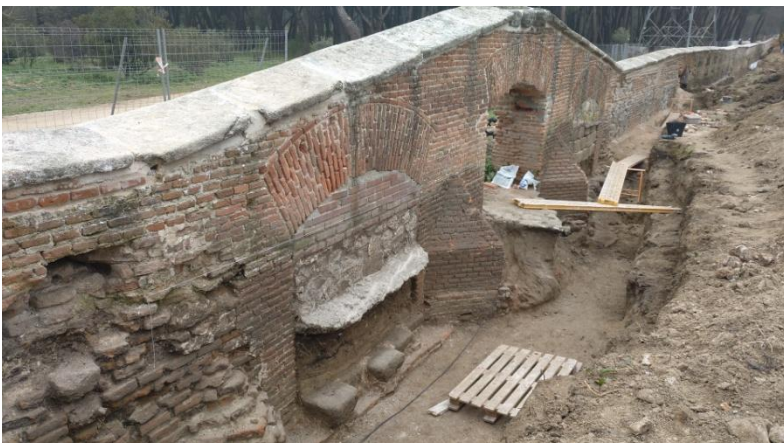
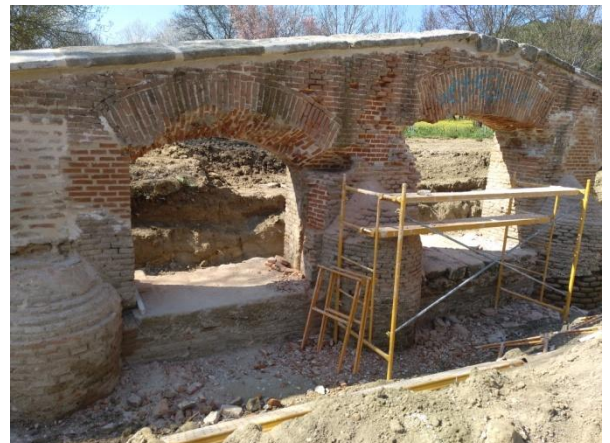
Después de muchos años reivindicando la reparación de todo el vallado entre los dos arroyos, justificando la necesidad de la apertura de todas las rejillas, las obras empezaron a finales del año 2019, terminando a finales del 2020. Esta restauración dejó libre las 15 entradas de agua entre los dos arroyos, retirando todos los tubos de la anterior reparación.

*Proceso de las obras de las rejillas del Portugués visualizando sus lechos en piedra berroqueña*

Sin embargo, el lecho y recorrido histórico del arroyo del Portugués no se respetó, ni se restauró, ya que se volvió a enterrar el vallado, sus tajamares y sus contrafuertes, sin recuperar ni su lecho ni su cauce y desvirtuando, así, todo la belleza de la obra restaurada.

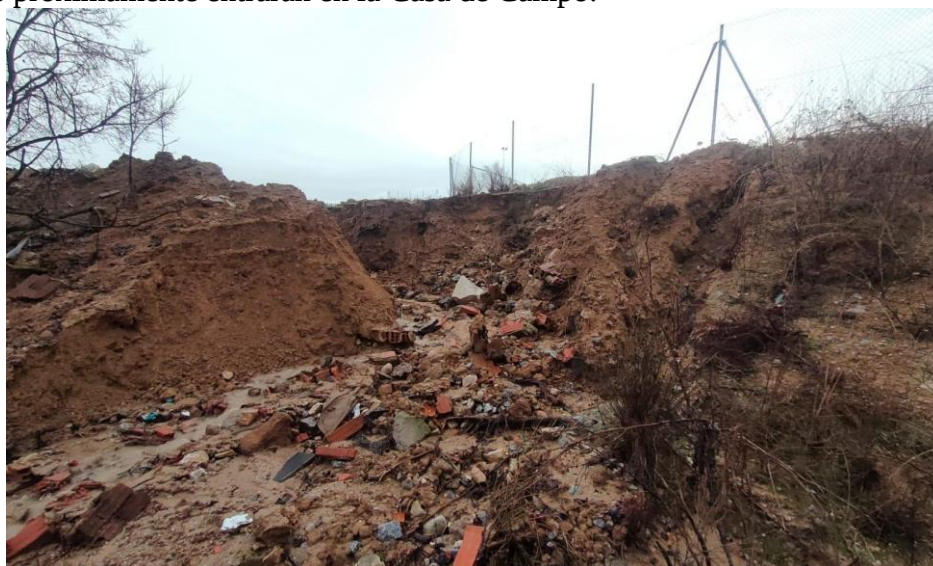
Con el movimiento de tierras y explanado de grandes dimensiones en la Mina del Portugués para su urbanización se han generado unas grandes cárcavas arrastrando ciento de toneladas de arena al arroyo del Portugués, y estas próximamente entraran en la Casa de Campo.

*Cárcava producida en el año 2025 / 2026 en la Mina del Portugués consecuencia del movimiento de tierras para su urbanización . Foto 2026*

8º Que la zonas colindantes a la Casa de Campo como las Minas del Portugués y del Cazador no tengan infraestructuras urbanísticas que deterioren y degraden el medio, teniendo afección con la Casa de Campo.
